القاهرة التاريخية
HISTORIC CAIRO

قصير الأمازيغيات

والمنطقة المحيطة زاوية وخانقاه ايدكين البندقداري
سبيل وكتاب علي اغا دار السعادة

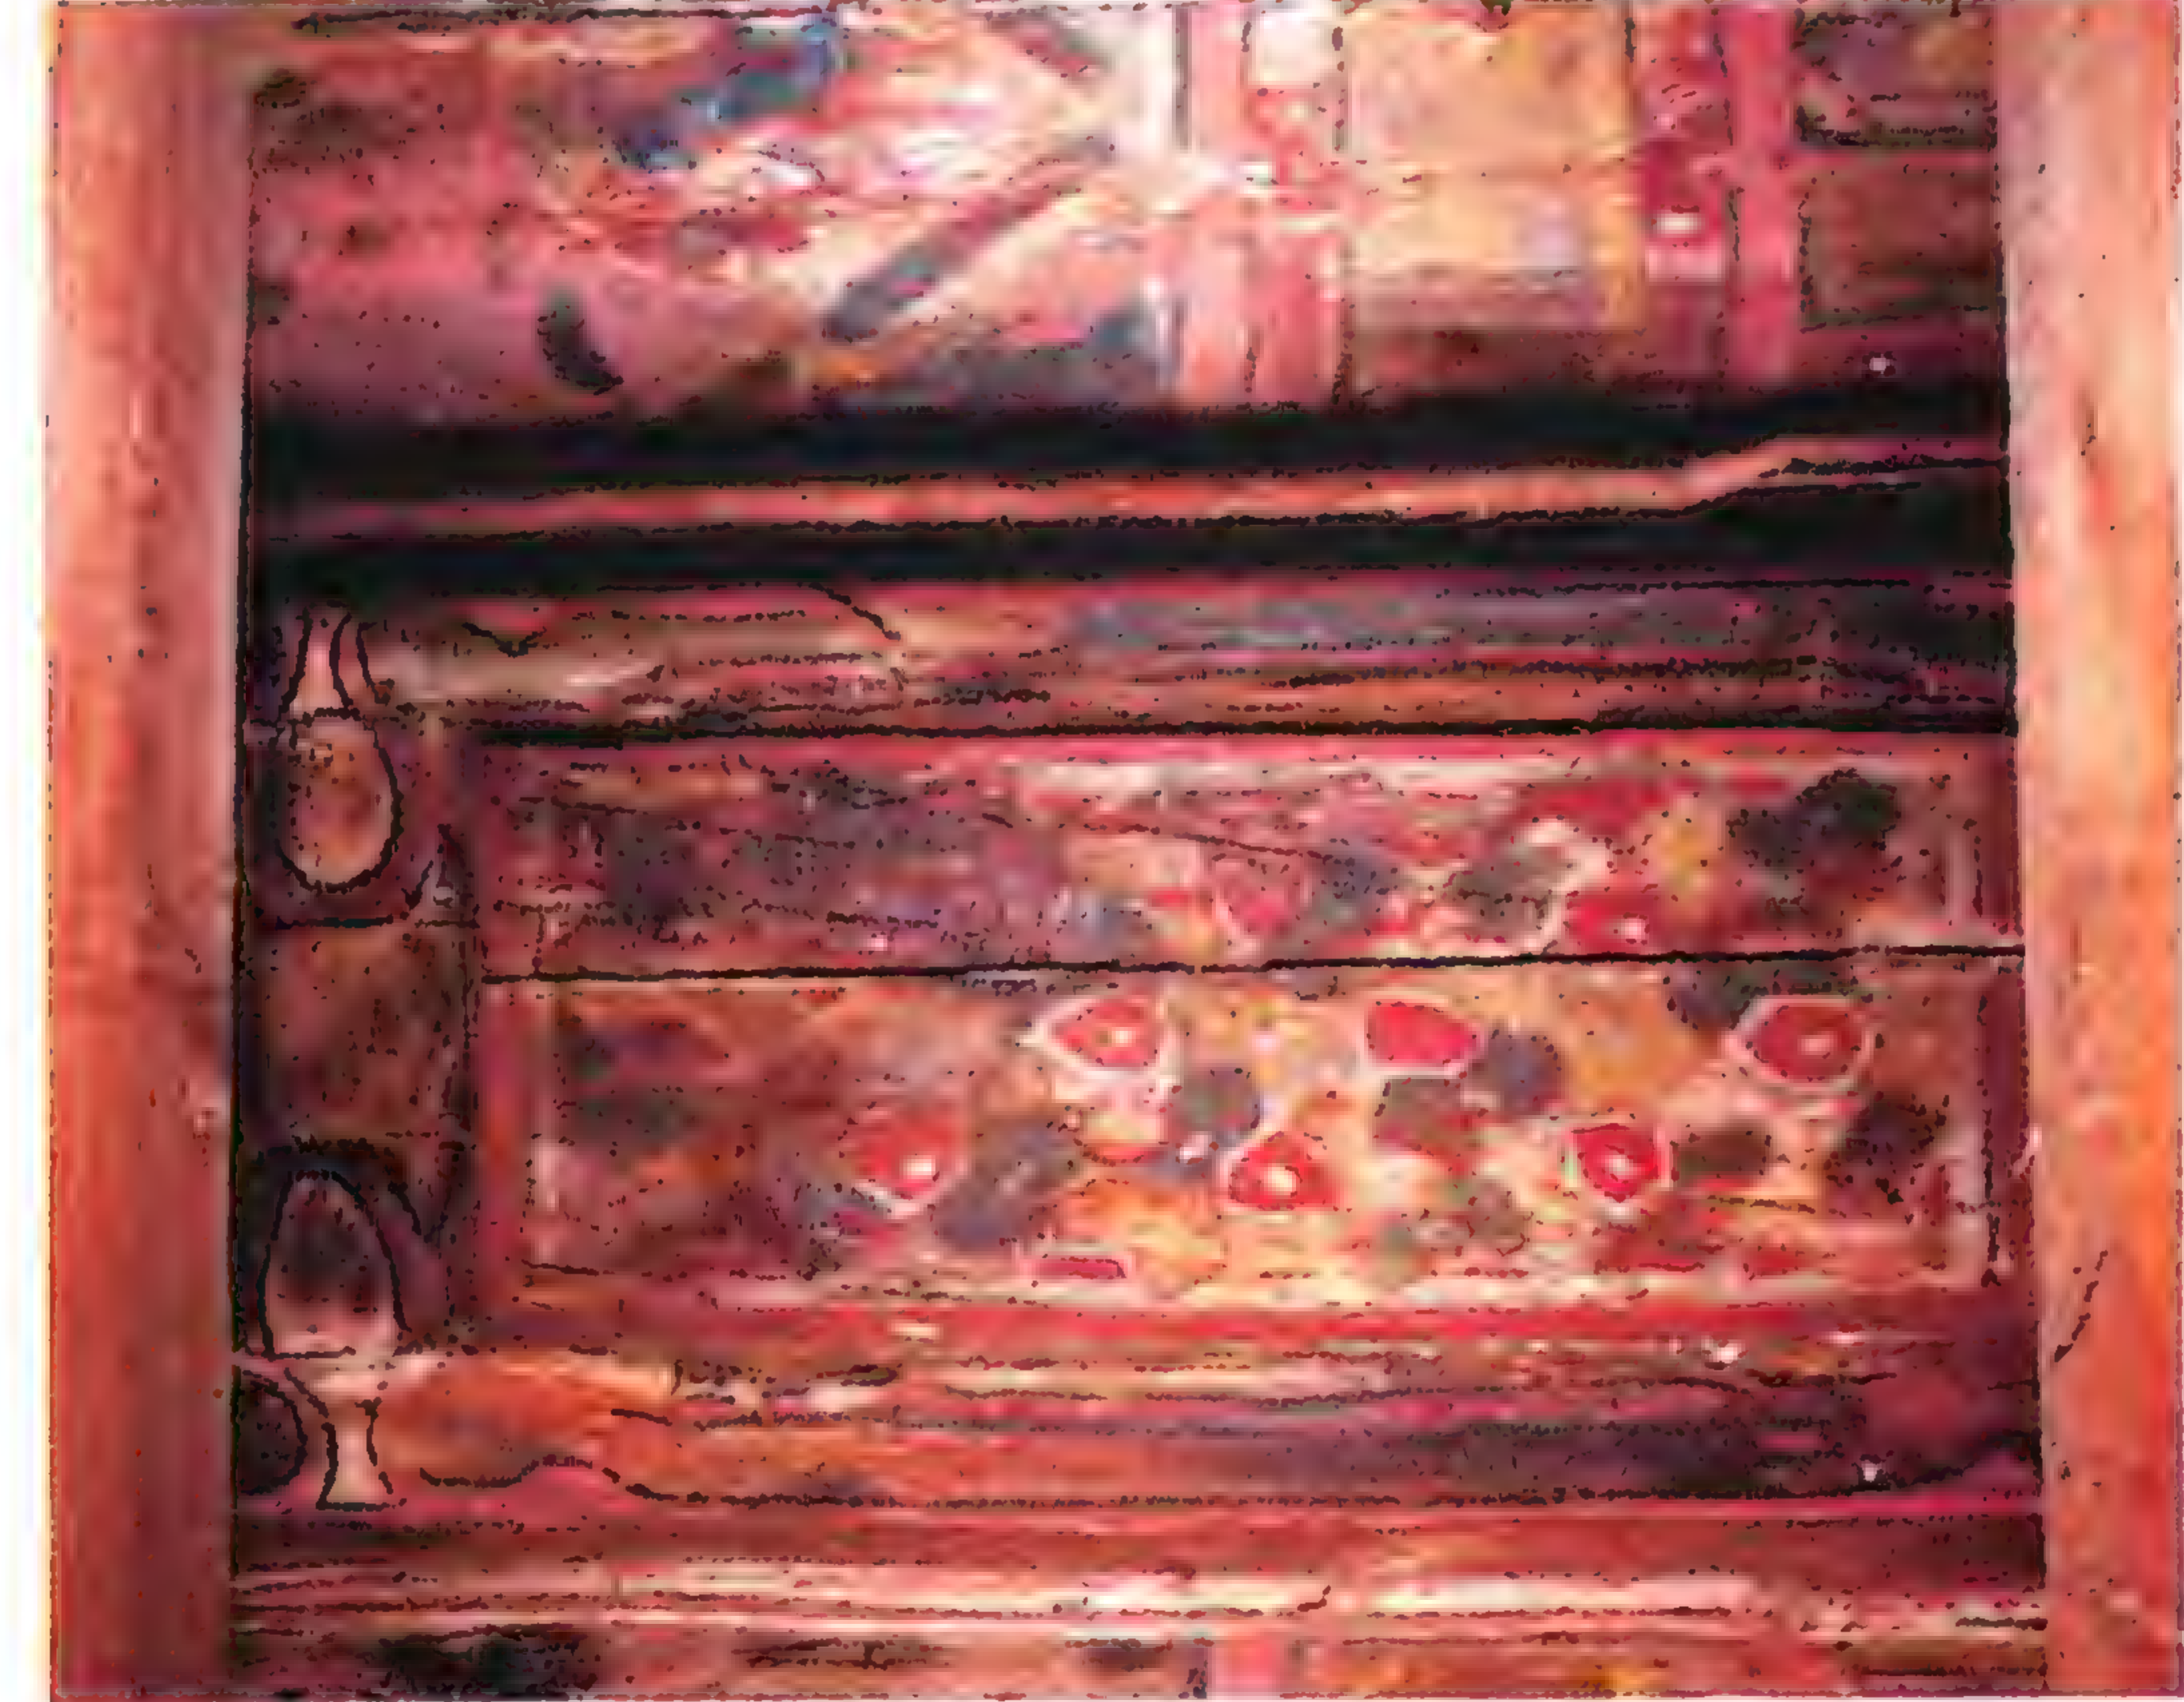
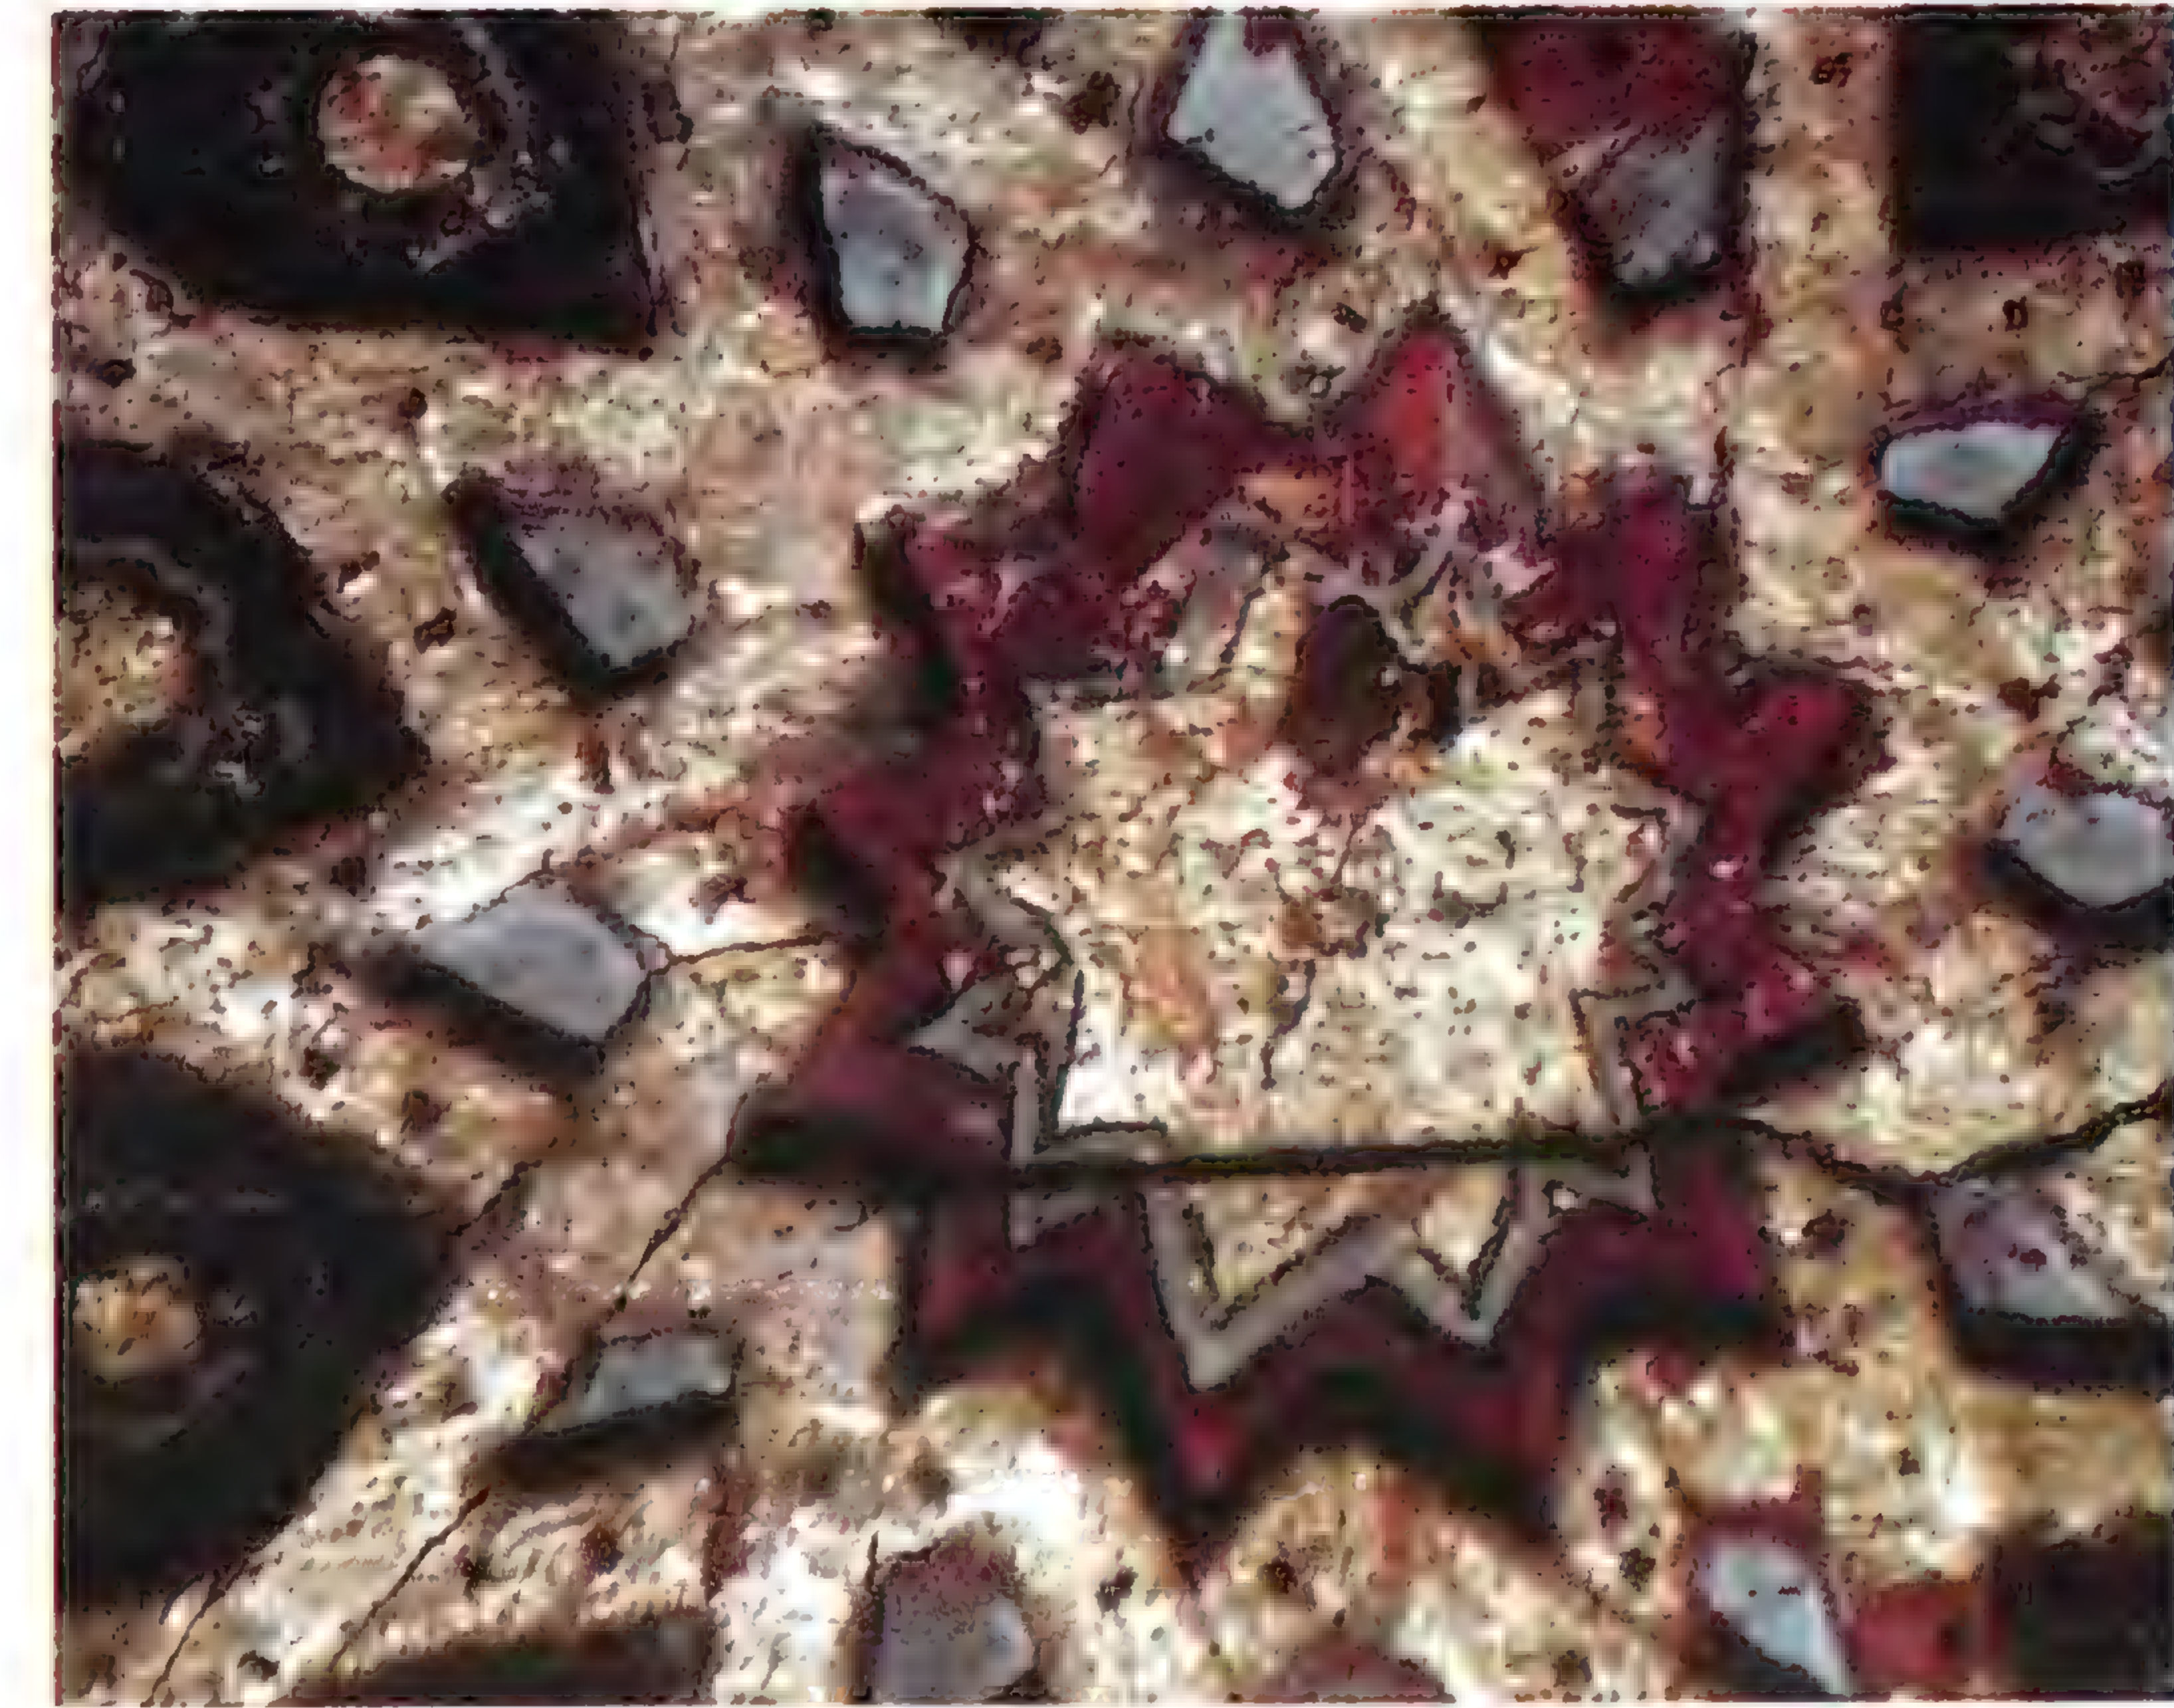
تدهور حالة الأسقف المزخرفة قبل الترميم

ويمكننا حصر أهم مظاهر التدهور بالأخشاب المزخرفة فيما يلي:

١- وجود طبقة من الأتربة تغطي معظم الأسقف والإزارات تزداد كثافتها على الأجزاء السفلية.

٢- وجود آثار لتفحم وسناج ومواد راتنجية متفحمة وبقع في بعض أجزاء من الأسقف والإزارات.

٣- وجود بعض من أعشاش النحل البري وأعشاش طينية للطيور، وكثير من أعشاش العنكبوت.

٤- فقدان لبعض الأجزاء من الحامل الخشبي بما يحمله من أرضيات تحضير ملونة.

٥- تدهور وتفتت والشروخ واضمحلال كثير من المواد الملونة، بالإضافة لوجود الكثير من القشور والفقدان الكلي لأرضيات التحضير الملونة.

٦- فقدان لبعض الأجزاء من الحامل الخشبي.

٧- وجود مجموعة من الخوابير المعدنية والمسامير القديمة بحالة متدهورة.

٨- وجود بعض الفواصل والشروخ الدقيقة والواسعة نسبياً.

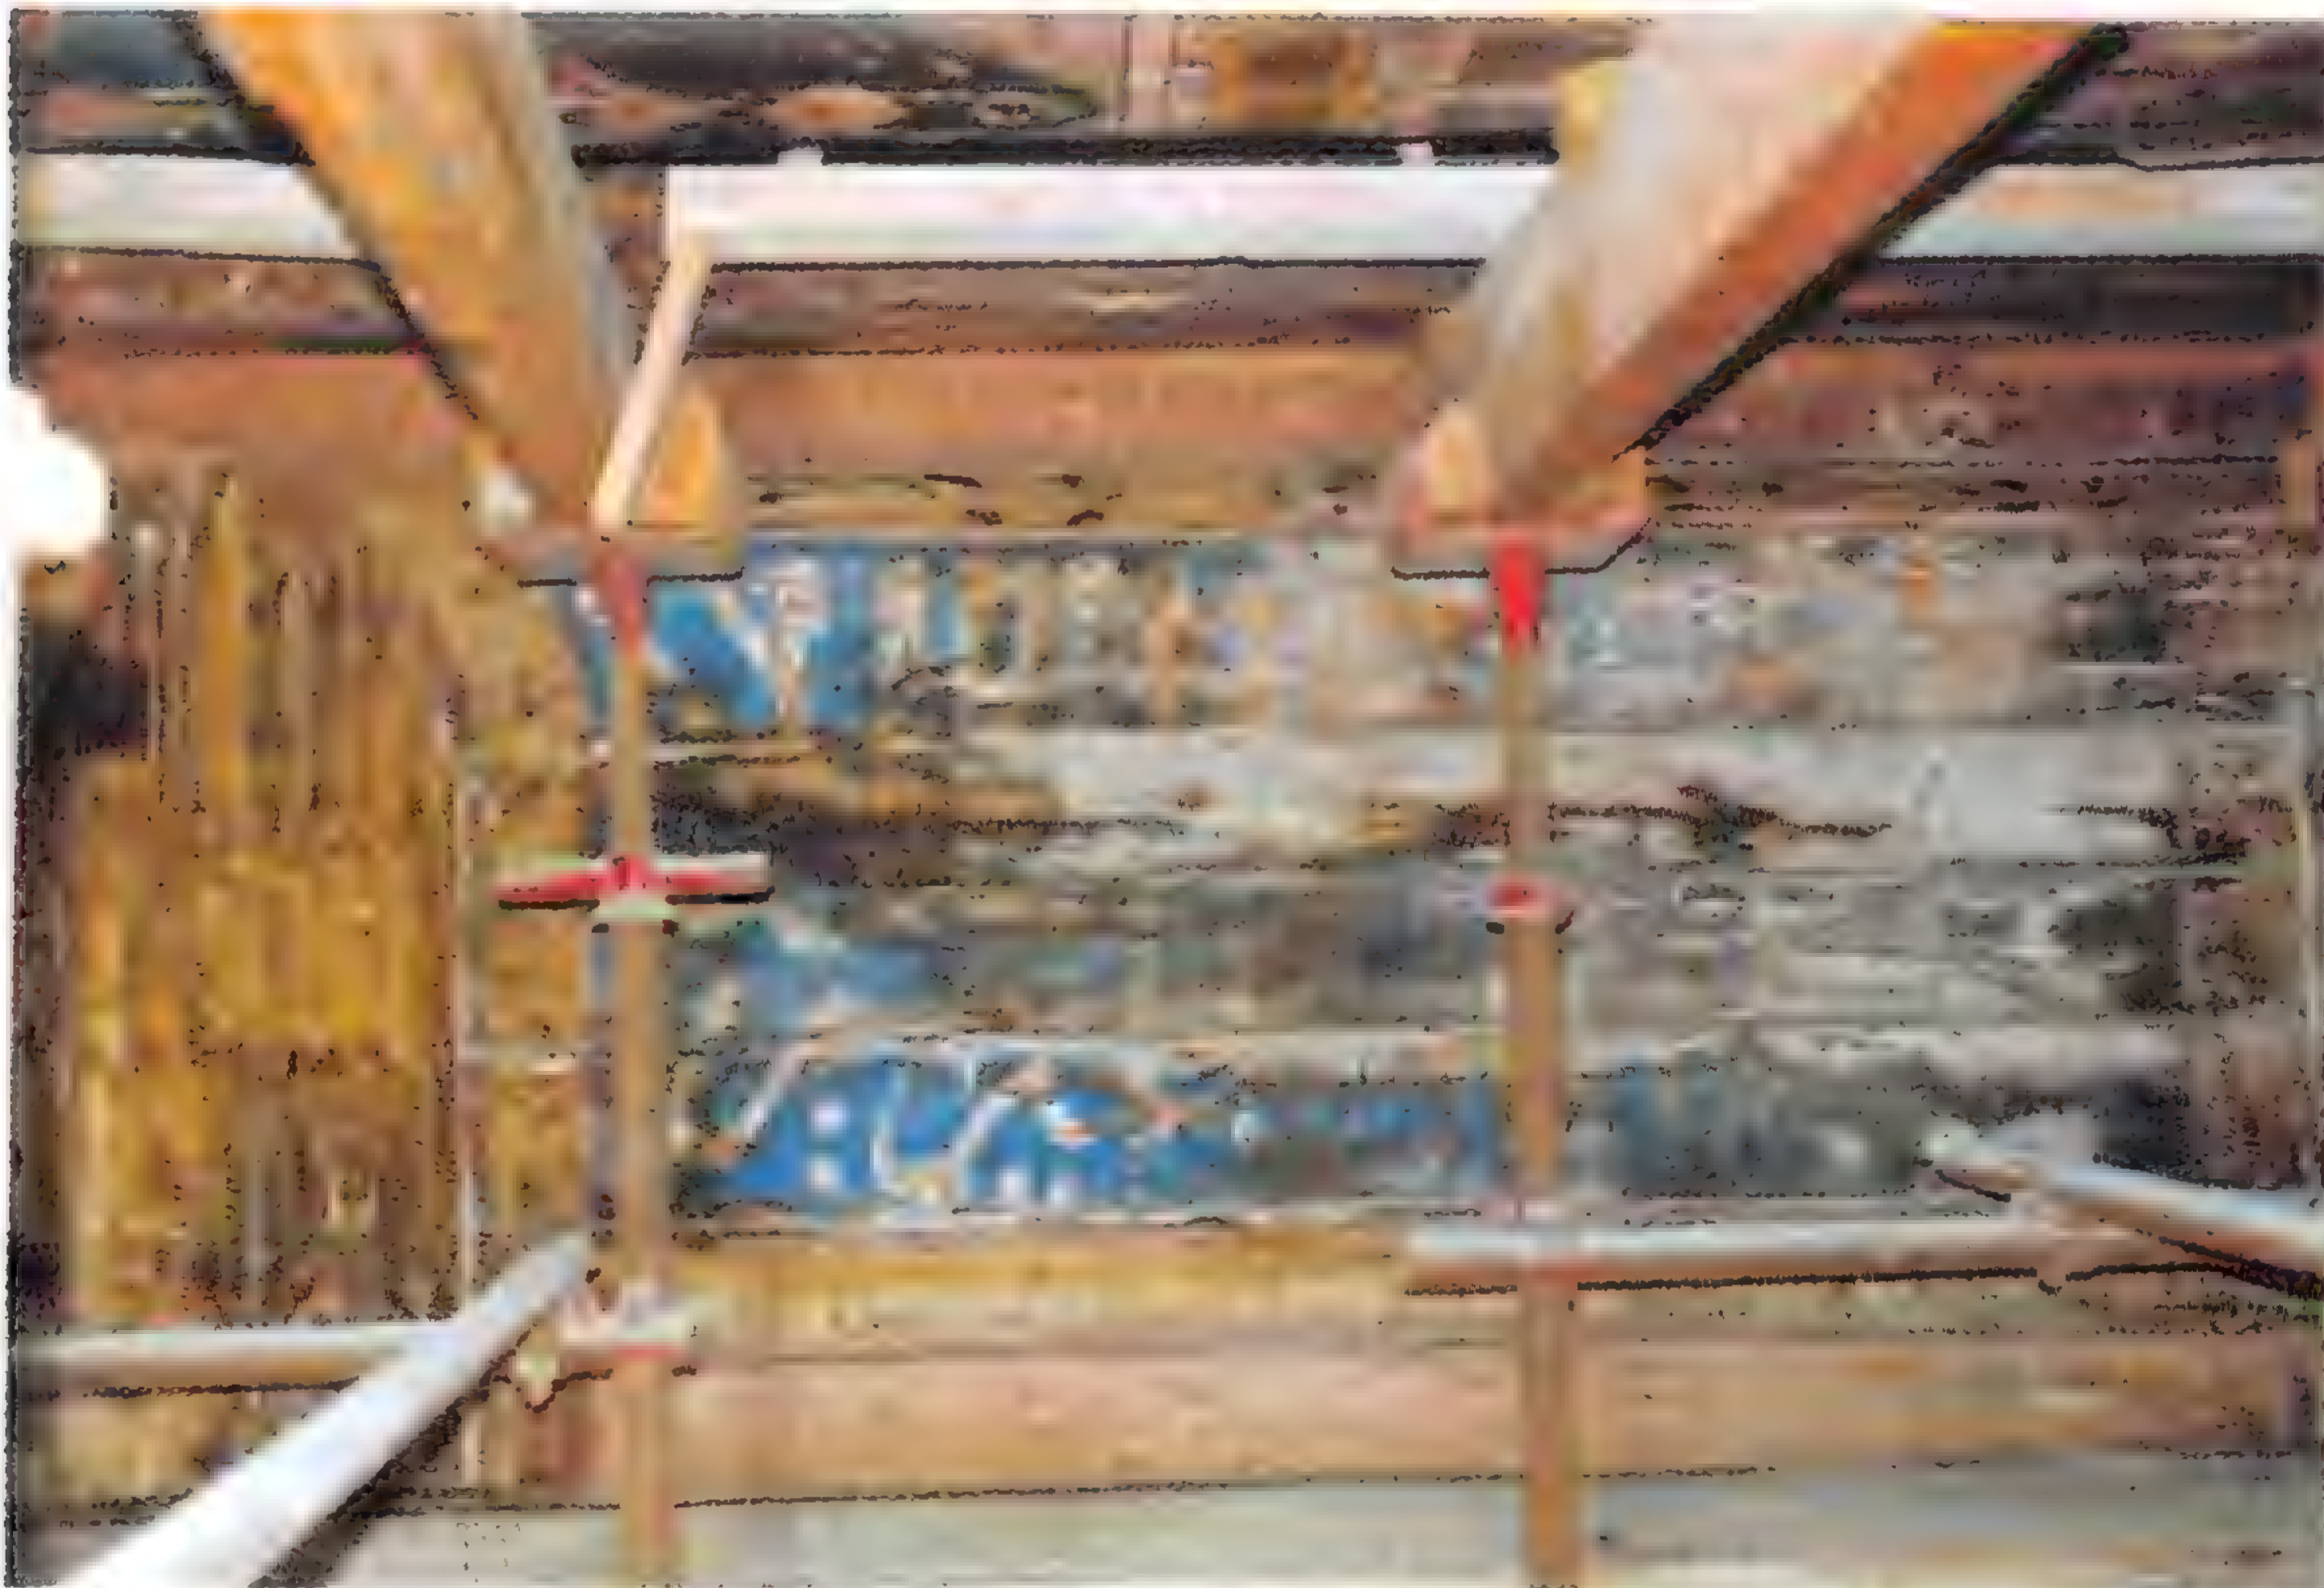
نماذج من الأسقف المزخرفة قبل الترميم توضح تدهور حالتها

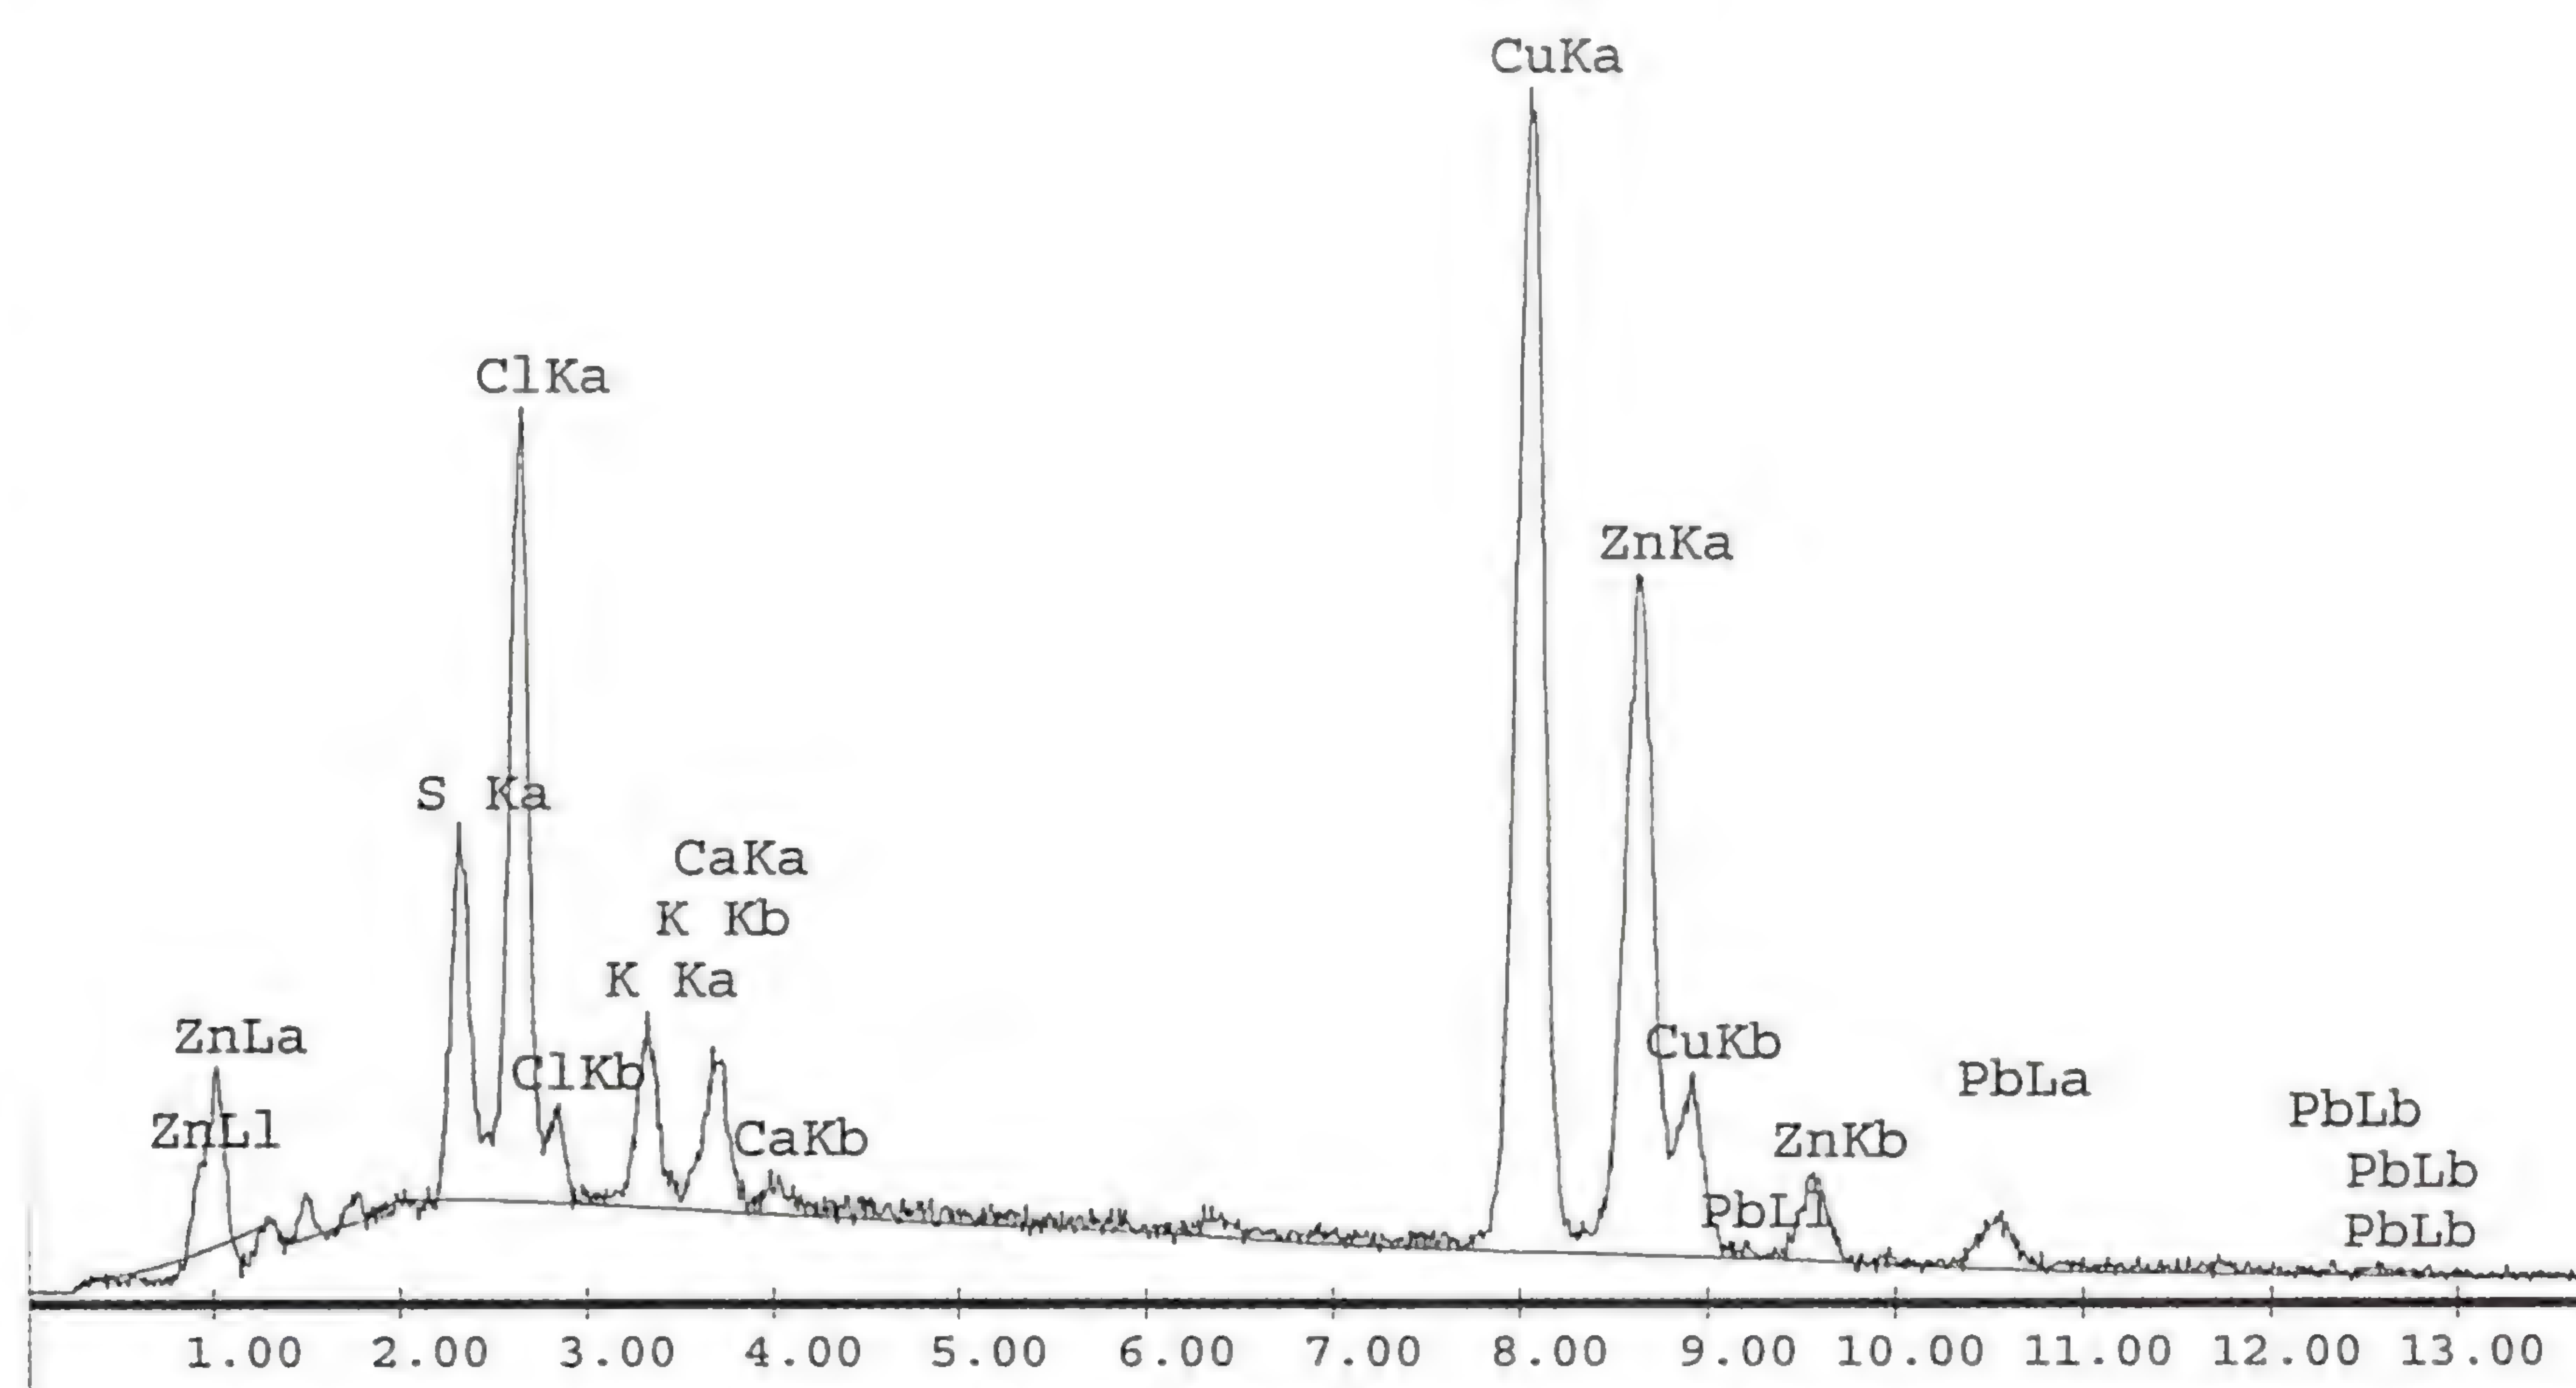
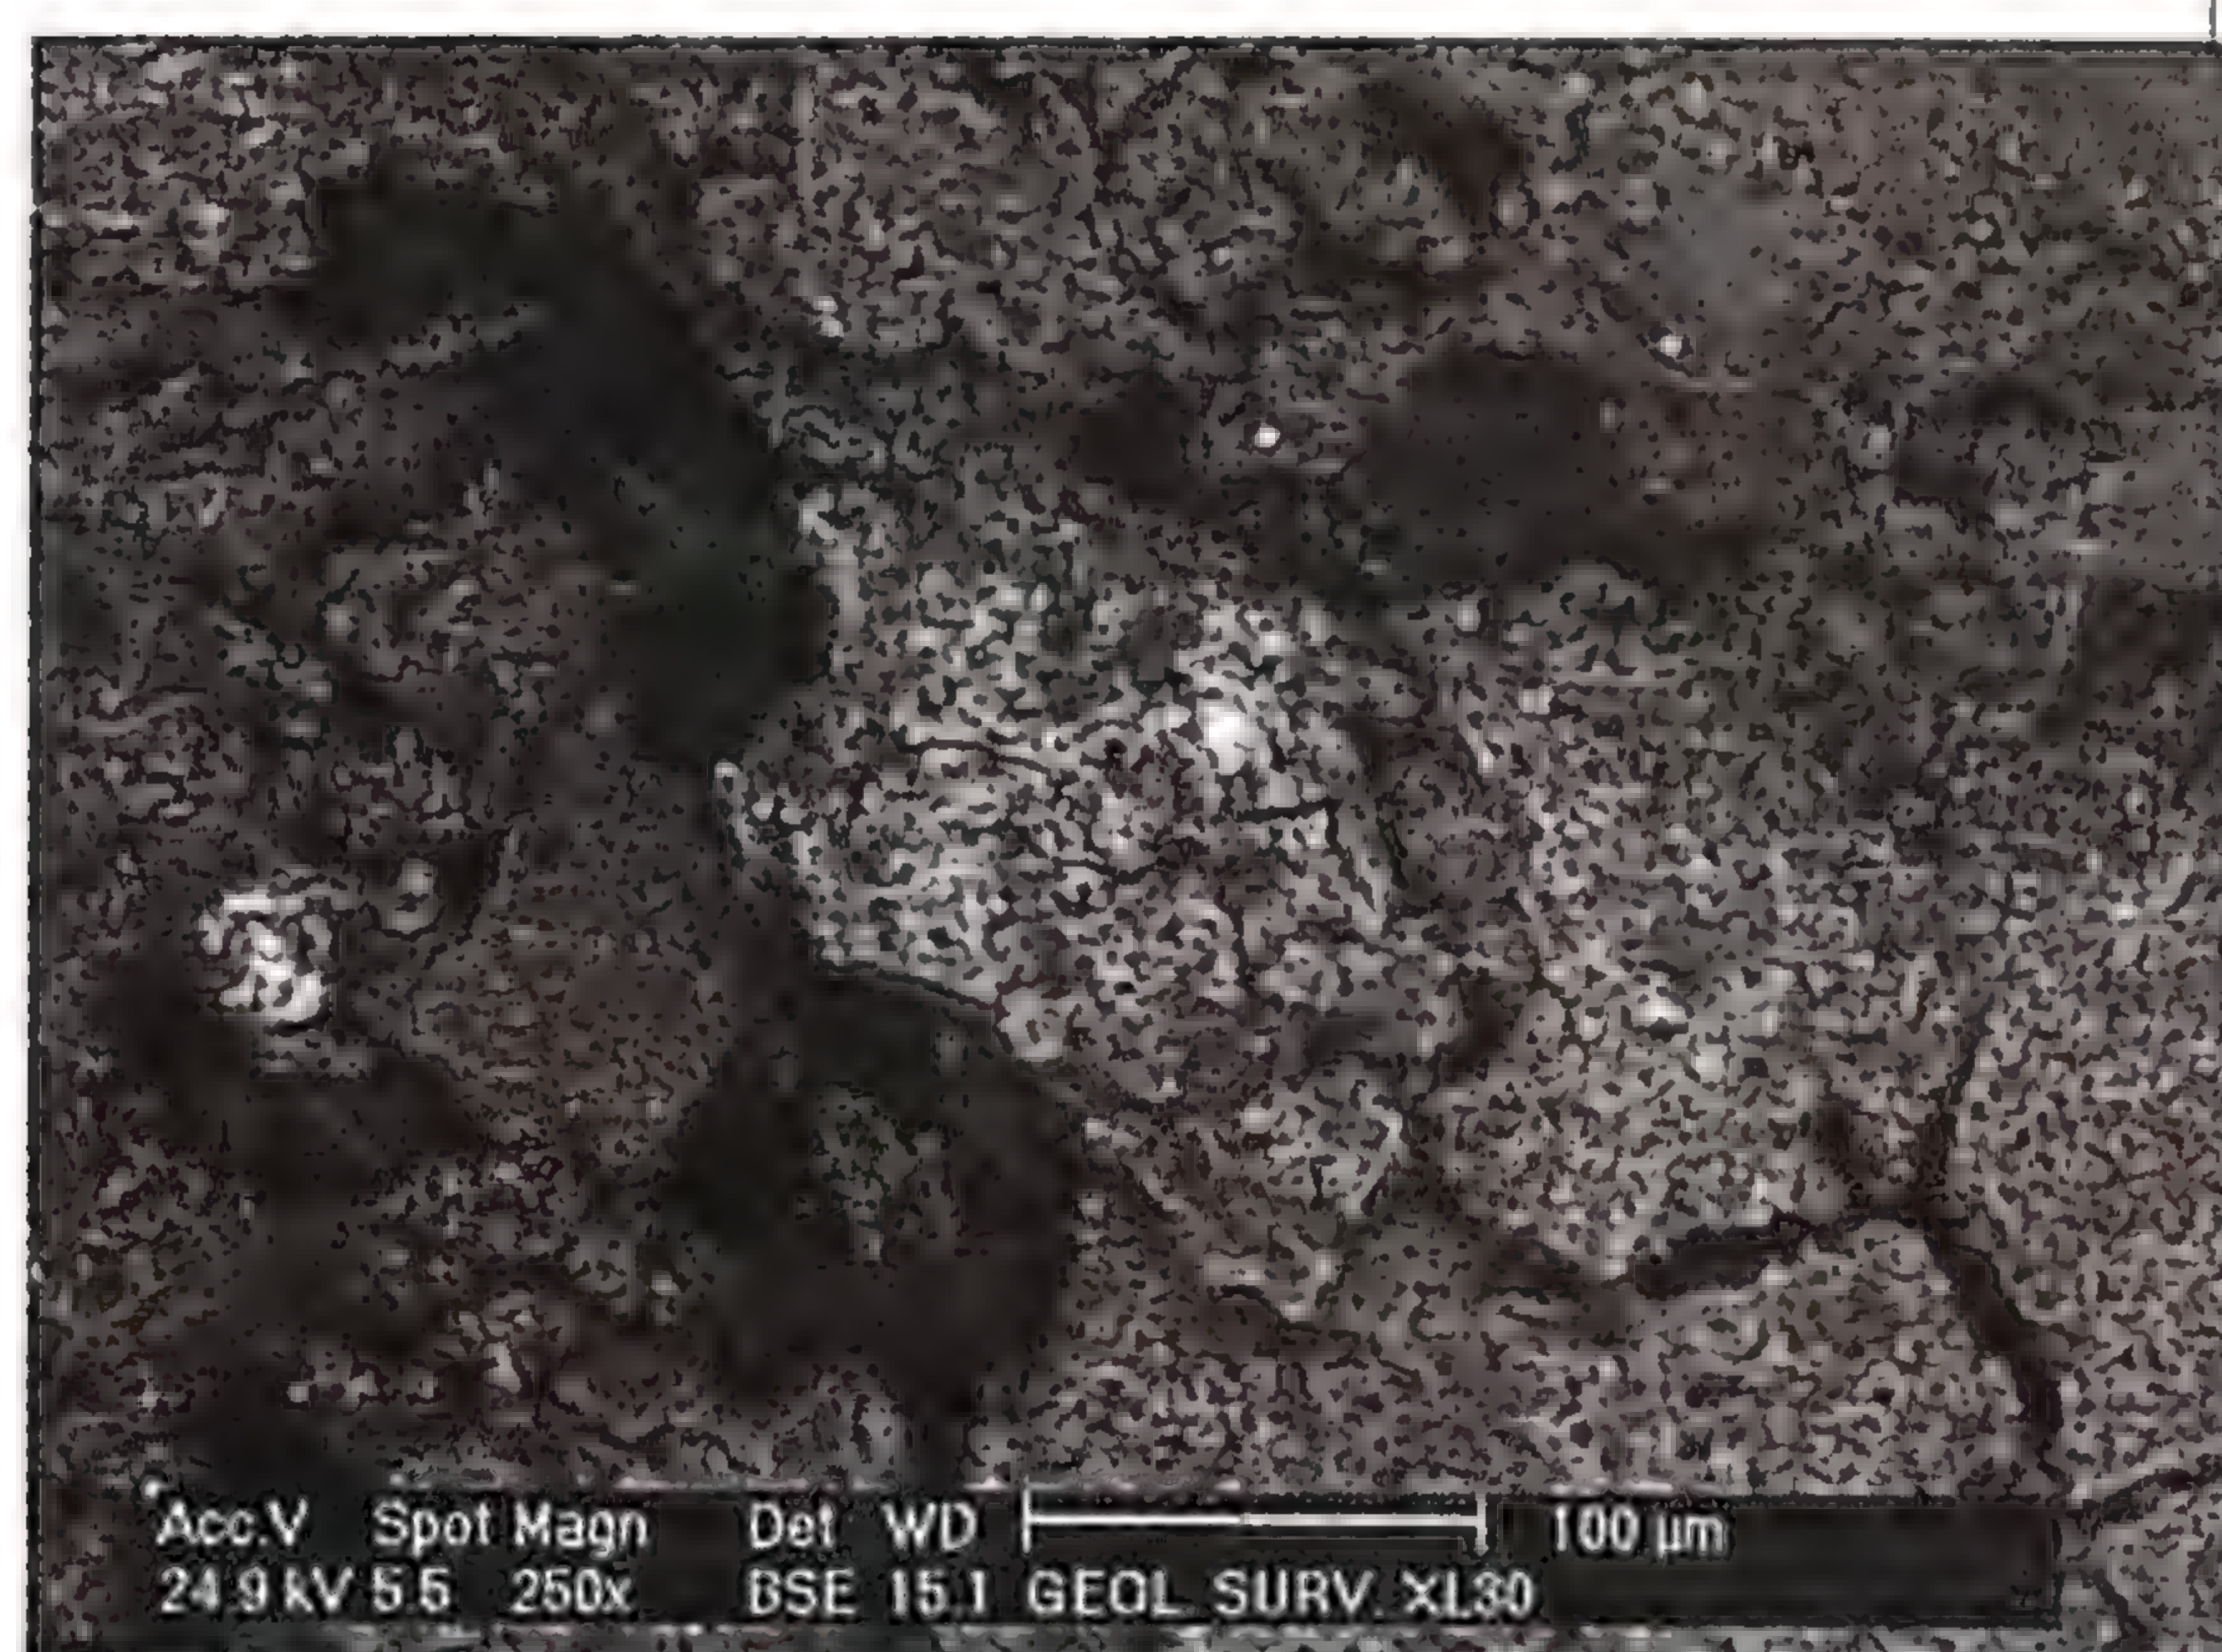
قبل البدء في عمليات المعالجة تم اختبار وتحليل عدة عينات لمعرفة مكونات طبقات التحضير والألوان المستخدمة وكذلك نوعية الوسيط المستخدم مع الاستعانة بالتصوير بالميكروسكوب الإلكتروني الماسح لفحص وإبراز مدى التدهور بطبقات الألوان.

نموذج لتحليل عينة لون باستخدام EDAX
